Информация о несчастных случаях со смертельным исходом на энергоустановках организаций, подконтрольных органам Ростехнадзора, за 5 месяцев 2019 года

1. Анализ несчастных случаев со смертельным исходом, произошедших в поднадзорных Ростехнадзору организациям

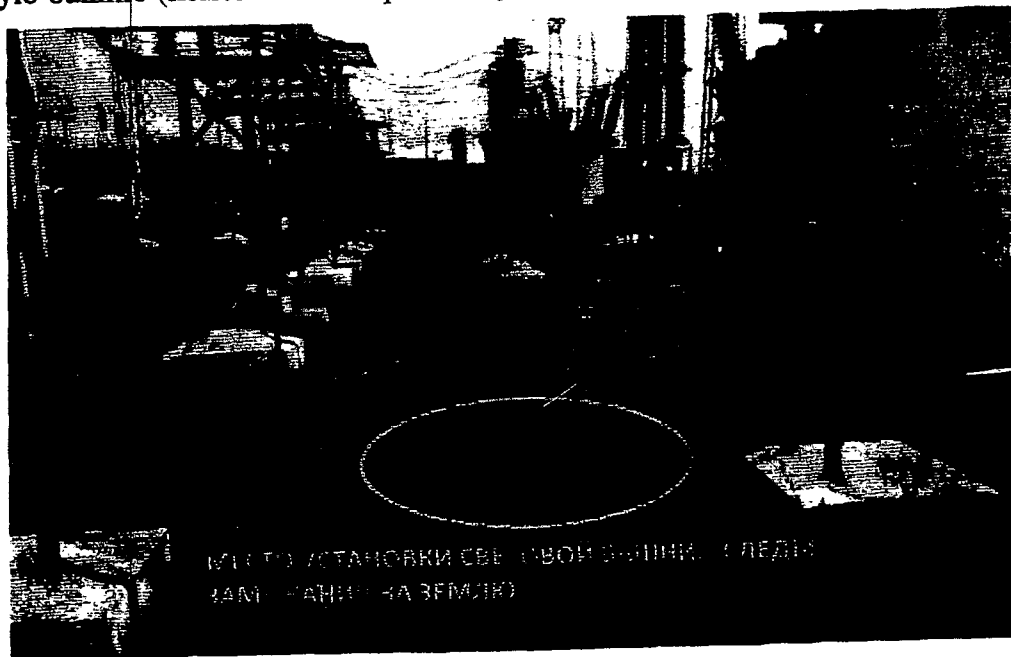
Наряд-допуск был закрыт в 00:17, но переключения для приведения оперативной схемы ПС «Абдулино-тяга» в рабочее положение произведены не были. Для удобства производимых переключений, по устному распоряжению начальника ПС «Абдулино-тяга» световая башня оставалась на территории ОРУ.

Только в 01:00 начальник ПС «Абдулино-тяга» отпустил членов бригады. В 01:10 начальник ПС «Абдулино-тяга», приступил к демонтажу световой башни. При спуске тканевого цилиндра осветительной установки старший электромеханик наклонился в сторону шлейфа 110 кВ, находящегося под напряжением. Они пытались удержать цилиндр от приближения к токоведущим частям, но цилиндр приблизился на недопустимое расстояние к шлейфу шинного разъединителя ШР-110 Т2 фазы «С», и в результате пробоя изоляции проводника питания электроламп внутри цилиндра оба работника были поражены

электрическим током и отброшены в разные стороны. Старший электромеханик получил электротравму I степени. Прибывшая в 01:12 бригада скорой помощи констатировала смерть начальника ПС «Абдулино-тяга», также согласно проведённому судебно-химическому исследованию, в крови погибшего обнаружен этиловый спирт в концентрации 0,4 ‰.

Причины несчастного случая:

Нарушение организационно-технических мероприятий по обеспечению безопасности выполнения работ в электроустановках:

выполнение работ на территории ОРУ за пределами рабочего времени без письменного согласия работников, без оформления приказа по дистанции на привлечение работников к работам в нерабочее время в нарушение правил внутреннего трудового распорядка;

установка, подключение и демонтаж световой башни без оформления наряда-допуска или распоряжения в нарушение Правил по охране труда при эксплуатации электроустановок, утверждённых приказом Минтруда России от 24.07.2013 № 328н, зарегистрированным в Минюсте России 12.12.2013, рег. № 30593 (далее – ПОТЭЭ);

передача рабочего места оперативному персоналу с оставленными посторонними предметами (световая башня, электроинструмент) в нарушение требований ПОТЭЭ, Правил безопасности при эксплуатации электроустановок тяговых подстанций и районов электроснабжения железных дорог ОАО «РЖД» от 13.06.2017 г. № 1105/р (далее – Правила ОАО «РЖД»);

принятие рабочего места от ответственного руководителя (производителя) работ оперативным персоналом с наличием на нем посторонних предметов (световая башня, электроинструмент) в нарушение требований Правил ОАО «РЖД»;

неизвещение вышестоящего руководства дистанции электроснабжения о том, что установка световой башни выполняется с нарушениями, а именно неотражение факта применения световой башни в наряде-допуске (нарушение требований ПОТЭЭ);

отсутствие контроля за соблюдением требований охраны труда при проведении работ в электроустановках подчинённым персоналом в нарушение требований Правил ОАО «РЖД».

Неприменение работниками средств индивидуальной защиты, а именно неприменение комплекта для защиты от термических рисков электрической дуги в нарушение ст. 214 Трудового кодекса Российской Федерации;

Нарушение работником внутреннего трудового распорядка и дисциплины труда, выразившееся в нахождении начальника ПС «Абдулино-тяги» в состоянии алкогольного опьянения.

Причастным к несчастному случаю работникам проведён внеплановый инструктаж по обстоятельствам и причинам группового несчастного случая.

Переработаны производственные инструкции по работе в тёмное время суток с применением световой башни. В инструкции внесены меры безопасности при эксплуатации световой башни.

Проведены противоаварийные тренировки с оперативно-диспетчерским персоналом Абдулинской дистанции электроснабжения и персоналом тяговых подстанций Абдулинской дистанции электроснабжения в части вывода секции шин ОРУ-110 кВ через запасной и обходной выключатели.

Издан приказ по дистанции электроснабжения, запрещающий использование световых башен без проекта производства работ и порядка её применения на ОРУ-110 кВ, 35 кВ, 10 кВ тяговых подстанций.

Причастным к несчастному случаю работникам Абдулинской дистанции электроснабжения проведено техническое обучение о порядке использования световых башен.

Проведена внеплановая специальная оценка условий труда на рабочих местах начальника и старшего электромеханика ПС «Абдулино-тяги».

Проведена инвентаризация аварийно-восстановительного запаса для тяговых подстанций, по результатам которой составлена соответствующая заявка 2019 год.

Главному инженеру; старшему электромеханику, электромеханикам и электромонтёру Абдулинской дистанции, допустившим нарушения ПОТЭЭ, проведена внеочередная проверка знаний по электробезопасности в территориальной отраслевой комиссии Ростехнадзора.

Согласно п. 4.1.12 Правил ОАО «РЖД», лицо выдающее наряд-допуск, может совмещать обязанности члена бригады, что противоречит п. 5.13 ПОТЭЭ. В связи с чем издано распоряжение о неприменении Правил ОАО «РЖД» в части возможности совмещения обязанностей выдающего наряд-допуск и члена бригады.

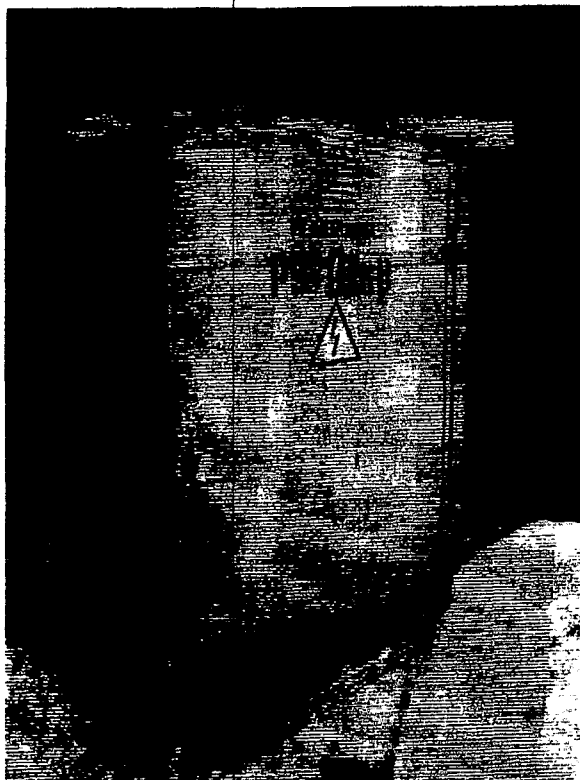
Место несчастного случая: Масляный выключатель ВМГ-133, установленный в яч. № 3 РУ-10кВ РП «Хлебозавод».

Электромонтёр прошёл в РП «Хлебозавод» для уборки инструментов, которые не нужны для завершения работ, в линейный автомобиль. Электромонтёр услышал шипение, и, повернув голову в сторону источника звука, увидел яркую вспышку пламени, которая ослепила его. Электромонтёр и члены другой бригады, выполняющие аналогичные работы по другому наряду-допуску, подбежали к яч. № 3, где произошла вспышка пламени. При тушении дымящегося оборудования, они увидели, что в яч. № 3 электромонтёр по эксплуатации распределительных сетей

(производитель работ) попал под напряжение, линейный и шинный разъединители включены. Они отключили их и вытащили пострадавшего из яч. № 3. Электромонтёры начали оказывать первую доврачебную помощь и продолжали её до приезда скорой помощи. Прибыв

Причины несчастного случая:

Работодатель не обеспечил создание безопасных условий и выполнение требований охраны труда работниками ООО «Горсети» при производстве работ в действующих электроустановках (нарушение п. 1.1.3 Правил технической эксплуатации электрических станций и сетей РФ, утверждённых приказом Минэнерго России от 19.06.2003 № 229, зарегистрированным Минюстом России, рег. № 4799 от 20.06.2003. (далее – ПТЭЭСиС), п. 1.2 Правил по охране труда при эксплуатации электроустановок, утверждённых приказом Минтруда России от 24.07.2013 № 328н, зарегистрированным в Минюсте России 12.12.2013, рег. № 30593 (далее – ПОТЭЭ)), что привело к самовольному расширению рабочего места погибшим.

Не осуществлялся контроль за выполнением требований действующих правил, требований инструкций по охране труда, контроль за проведением работ в действующих электроустановках, проводимым по нарядам-допускам, выразившееся в неназначении ответственных руководителей работ при одновременной работе двух и более бригад в электроустановке (ответственность за состояние охраны труда в организации несёт работодатель, который вправе передать свои права и функции по этому вопросу руководящему работнику организации, наделённому в установленном порядке административными функциями (главный инженер, вице-президент, технический директор, заместитель директора), руководителю филиала, руководителю представительства организации, распорядительным документом. Нарушены: п. 1.1.3 ПТЭЭСиС; пп.1.2, 1.5 ПОТЭЭ;

Работник, выдающий наряд (мастер) не определил возможность безопасного выполнения работы и не проконтролировал достаточность и правильность указанных в наряде мер безопасности. Так работником, выдающим наряд-допуск не назначен ответственный за безопасное выполнение работ – ответственный руководитель работ, назначаемый при одновременной

работе двух и более бригад в электроустановке. Нарушены п. 1.1.3 ПТЭЭСиС; пп. 1.2, 5.1, 5.3, 5.7 ПОТЭЭ;

Отсутствовал контроль за правильностью заполнению наряда-допуска для выполнения работ в электроустановках (согласно наряду-допуску, при заполнении строки «Рабочие места подготовлены. Под напряжением остались», допускающий указал, что под напряжением осталось всё электрооборудование РУ-10 кВ и сборные шины). Нарушены п. 1.1.3 ПТЭЭСиС, пп. 1.2, 8 указаний по заполнению наряда-допуска для работы в электроустановках ПОТЭЭ.

Производитель работ не обеспечил безопасное проведение работ в действующей электроустановке, допустил приближение к токоведущим частям, находящимся под напряжением, на недопустимое расстояние. Нарушены п. 1.1.3 ПТЭЭСиС; пп. 1.2, 3.3, 5.1, 5.9, 11.1 ПОТЭЭ.

Производитель работ допустил самовольное проведение работ в действующих электроустановках, а также расширение рабочего места и объёма задания, определённых нарядом, приступил к работе на другом рабочем месте. Нарушены п. 1.1.3 ПТЭЭСиС; пп. 1.2, 4.2, 11.3, 12.1 ПОТЭЭ.

Производитель работ не обеспечил соблюдение требований правил, инструкций по охране труда и указаний, полученных при целевом инструктаже, при допуске к работе и во время работы. Нарушены п. 1.1.3 ПТЭЭСиС; пп. 1.2, 2.5, 5.11 ПОТЭЭ.

При капитальном ремонте масляного выключателя типа ВМГ-133 и его привода типа ГП-67 в яч. № 7 РП «Хлебозавод» погибший выполнял работы без применения средств индивидуальной защиты, а именно без применения спец. обуви. Нарушены п. 1.1.3 ПТЭЭСиС; п. 1.2, 2.8 ПОТЭЭ.

Обстоятельства несчастного случая доведены до всех работников ООО «Горсети».

Службой охраны труда ООО «Горсети» разработаны мероприятия по устранению причин несчастного случая, произошедшего с электромонтёром по эксплуатации распределительных сетей.

Технический директор, начальник службы технической эксплуатации подстанций и сетей (далее – СТЭ ПС), мастер, начальник оперативно-диспетчерской службы ООО «Горсети» направлены на внеочередную проверку знаний правил работы в электроустановках в территориальную отраслевую комиссию Сибирского управления Ростехнадзора.

Работникам СТЭ ПС ООО «Горсети» проведена внеочередная проверка знаний правил работы в электроустановках в соответствии с занимаемой должностью.

Руководителями структурных подразделений ООО «Горсети» проведена разъяснительная беседа с работниками о требованиях охраны труда при производстве работ в действующих электроустановках.

Депремирование причастных работников СТЭ ПС ООО «Горсети» в размере 100%.
